ACTUALIZACIÓN CARTOGRÁFICA, CATASTRAL Y VIAL DE LA ZONA CENTRO
DEL SECTOR URBANO DE TUNJA UTILIZANDO INFORMACIÓN
GEORREFERENCIADA.

ÁREA PRINCIPAL DE INGENIERÍA CIVIL DEL PROYECTO:
SISTEMAS DE INFORMACIÓN GEOGRÁFICA E INFRAESTRUCTURA VIAL

UNIVERSIDAD PEDAGÓGICA Y TECNOLÓGICA DE COLOMBIA
FACULTAD DE INGENIERÍA
ESCUELA DE INGENIERÍA CIVIL
SEMILLERO DE INVESTIGACIÓN EN GEOMÁTICA E INFRAESTRUCTURA
VIAL
TUNJA
2018

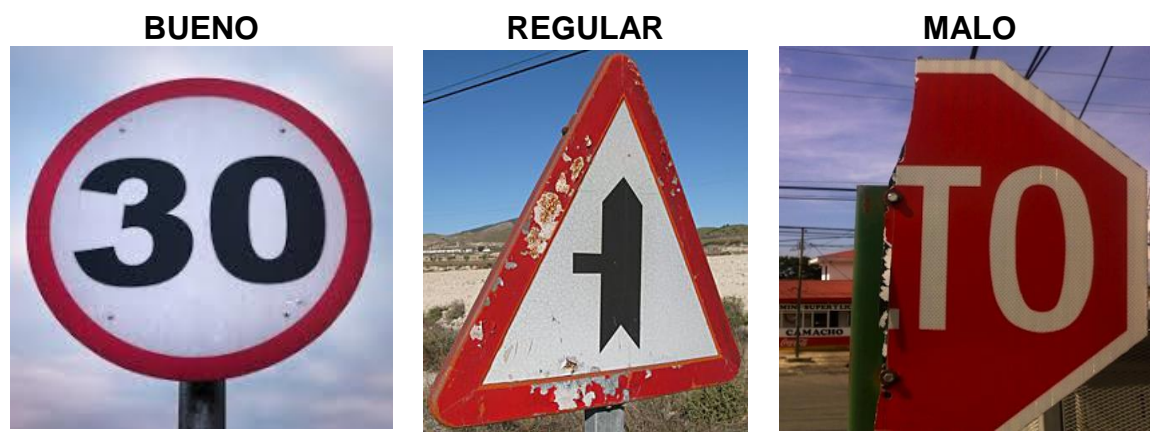
Figura 20. Estado de señal vertical

A lo largo del sector centro se encontraron un total de 336 señales verticales distribuidas en ambos costados de la vía, del total de las señales se encuentra que en aproximadamente el 60% de las señales se encuentra la fecha de instalación y el número de contrato. Dentro de la capa se dispone el campo de observaciones en el cual se establece el estado de la señal.

Teniendo en cuenta el criterio expuesto en la figura 20. Se obtiene que el 64% de las señales encontradas en el sector de estudio se presentan en buenas condiciones; el 18.2% en condiciones regulares, es decir que se presenta cierto grado de deterioro pero es posible leer la señal y un 17.9% en donde se considera la señal en mal estado, debido a que estas presentan características fuertes de deterioro, lo cual genera gran dificultad para su lectura o que sea imposible interpretar la señal.

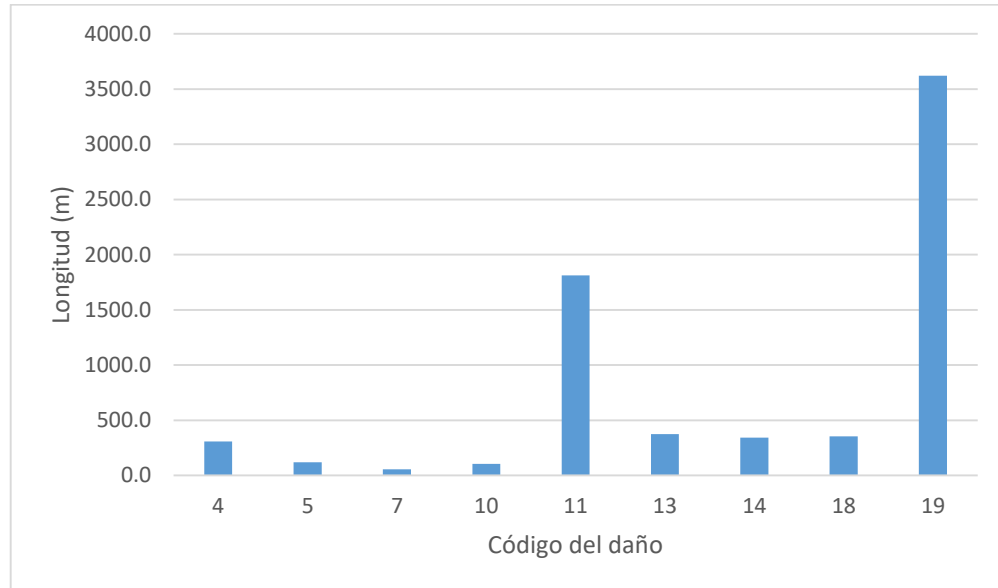
Figura 23. Daño Flexible

Para realizar la identificación de los daños se utilizó el manual formulado por el INVIAS para pavimentos flexibles, en el sector centro se encontraron 7.1 km con presencia de daños en pavimentos flexibles correspondiente a un porcentaje del 20% del total de la malla vial, en donde se tipifica un daño predominante en el sector centro, las fisuras tipo piel de cocodrilo representan un 51% del total de los daños encontrados; la causa más frecuente se presenta por la fatiga de la estructura de la carpeta asfáltica lo cual se debe principalmente a la insuficiencia en el espesor de la estructura de pavimento respecto a los volúmenes de tránsito, para la zona centro se presenta tráfico vehicular alto puesto que en esta zona se presentan los principales polos de atracción (entidades gubernamentales, centros comerciales, instituciones educativas, etc.) de la ciudad. Otra causa importante por mencionar son los sistemas de drenaje y la compactación de las capas granulares y/o asfálticas, esta zona se caracteriza por tener redes de drenaje antiguas y sistemas de túneles subterráneos los cuales son factores que afectan el estado y construcción de la malla vial; la principal solución es la constante recuperación de la capa de rodadura la cual no permita el deterioro extremo de las bases granulares. A continuación, se muestran el tipo de daño, su longitud a lo largo del corredor vial y el porcentaje.

DAÑO	CÓDIGO	LONGITUD (m)	PORCENTAJE
ABULTAMIENTOS	4	307.5	4.3%
DESPLAZAMIENTO DE BORDE	5	119.8	1.7%
DEPRESIONES O HUNDIMIENTOS	7	55.1	0.8%
DESPRENDIMIENTO DE BORDE	10	103.4	1.5%
PERDIDA DE LIGANTE	11	1810.7	25.6%
FISURAS LONGITUDINALES	13	372.9	5.3%
FISURAS TRANSVERSALES	14	341.0	4.8%
FISURAS EN BLOQUE	18	354.8	5.0%
FISURAS PIEL DE COCODRILO	19	3620.8	51.1%

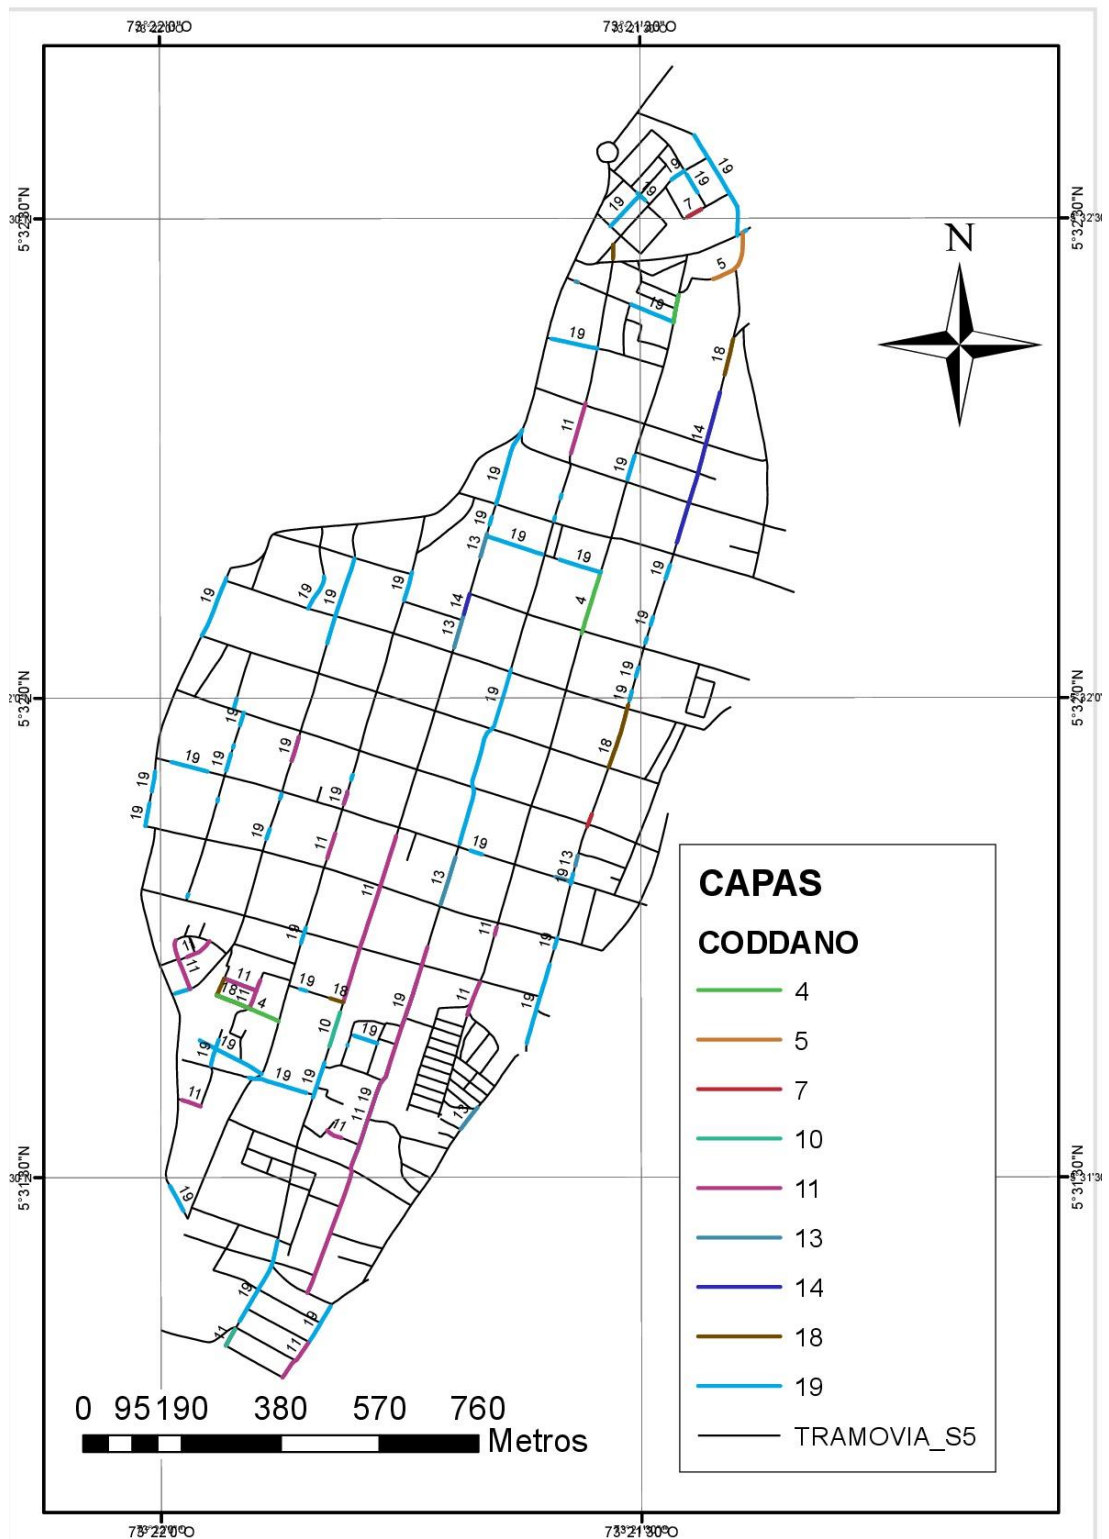
Figura 24. Daño Flexible

Otro de los daños considerables es la pérdida de ligante, el cual es un desgaste superficial de la capa de rodadura que se presenta por un deterioro natural del pavimento principalmente dependiendo la edad de la estructura de pavimento, puede generarse también por la falta de adherencia del asfalto con los agregados, la dosificación deficiente de asfalto en la mezcla, una acción intensa del agua u otros agentes abrasivo o acciones propias del tránsito.

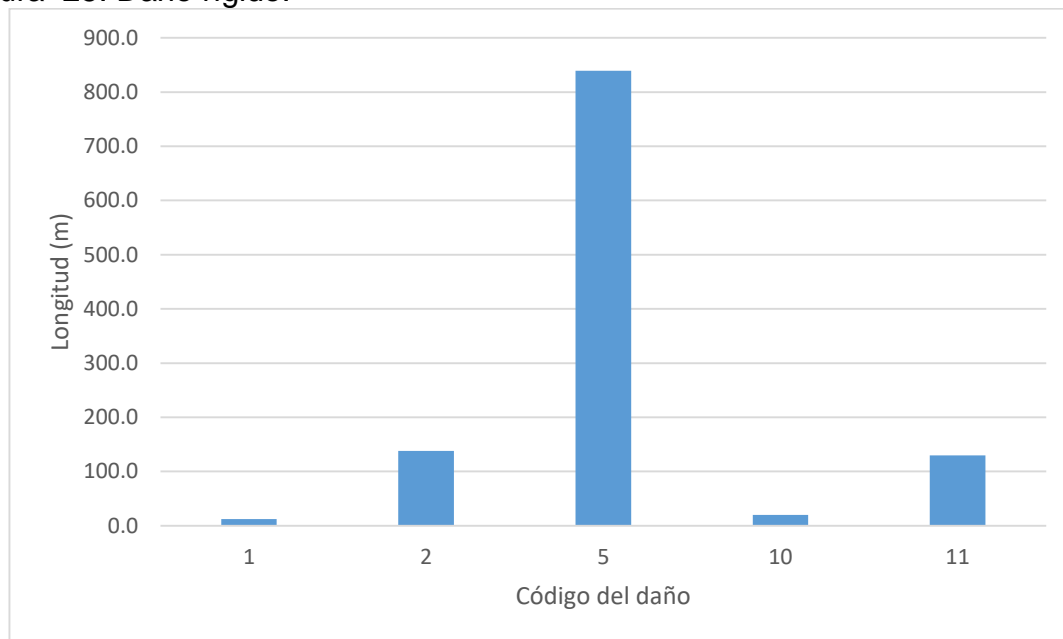
Figura 25. Daño rígido.

Para realizar la identificación de los daños se utilizó el manual formulado por el INVIAS para pavimentos rígidos, en el sector centro se encontraron 1.13 km con presencia de daños en pavimentos rígidos correspondiente a un porcentaje del 3.2% del total de la malla vial, en donde se encontró un daño predominante en el sector centro, las grietas en bloque representan un 73.7% del total de los daños encontrados, la principal causa de fracturación múltiple, es la repetición de cargas pesadas produciendo fatiga del concreto, el equivocado diseño estructural y las deficientes condiciones de soporte. Como se mencionó en el análisis del daño flexible predominante se establece la relación directa con el alto tráfico, los malos sistemas de drenajes y la presencia de túneles subterráneos en la zona, dado el grado de severidad que presente el daño la solución a este problema se enfoca principalmente en el reemplazando longitudinal y transversal de toda la zona afectada y la reconstrucción de las juntas de contracción.

DAÑO	CÓDIGO	LONGITUD (m)	PORCENTAJE
GRIETAS DE ESQUINA	1	12.0	1.1%
GRIETAS LONGITUDINALES	2	138.0	12.1%
GRIETAS EN BLOQUE	5	839.5	73.7%
DESCASCARAMIENTO	10	20.0	1.8%
DESINTEGRACION	11	129.5	11.4%

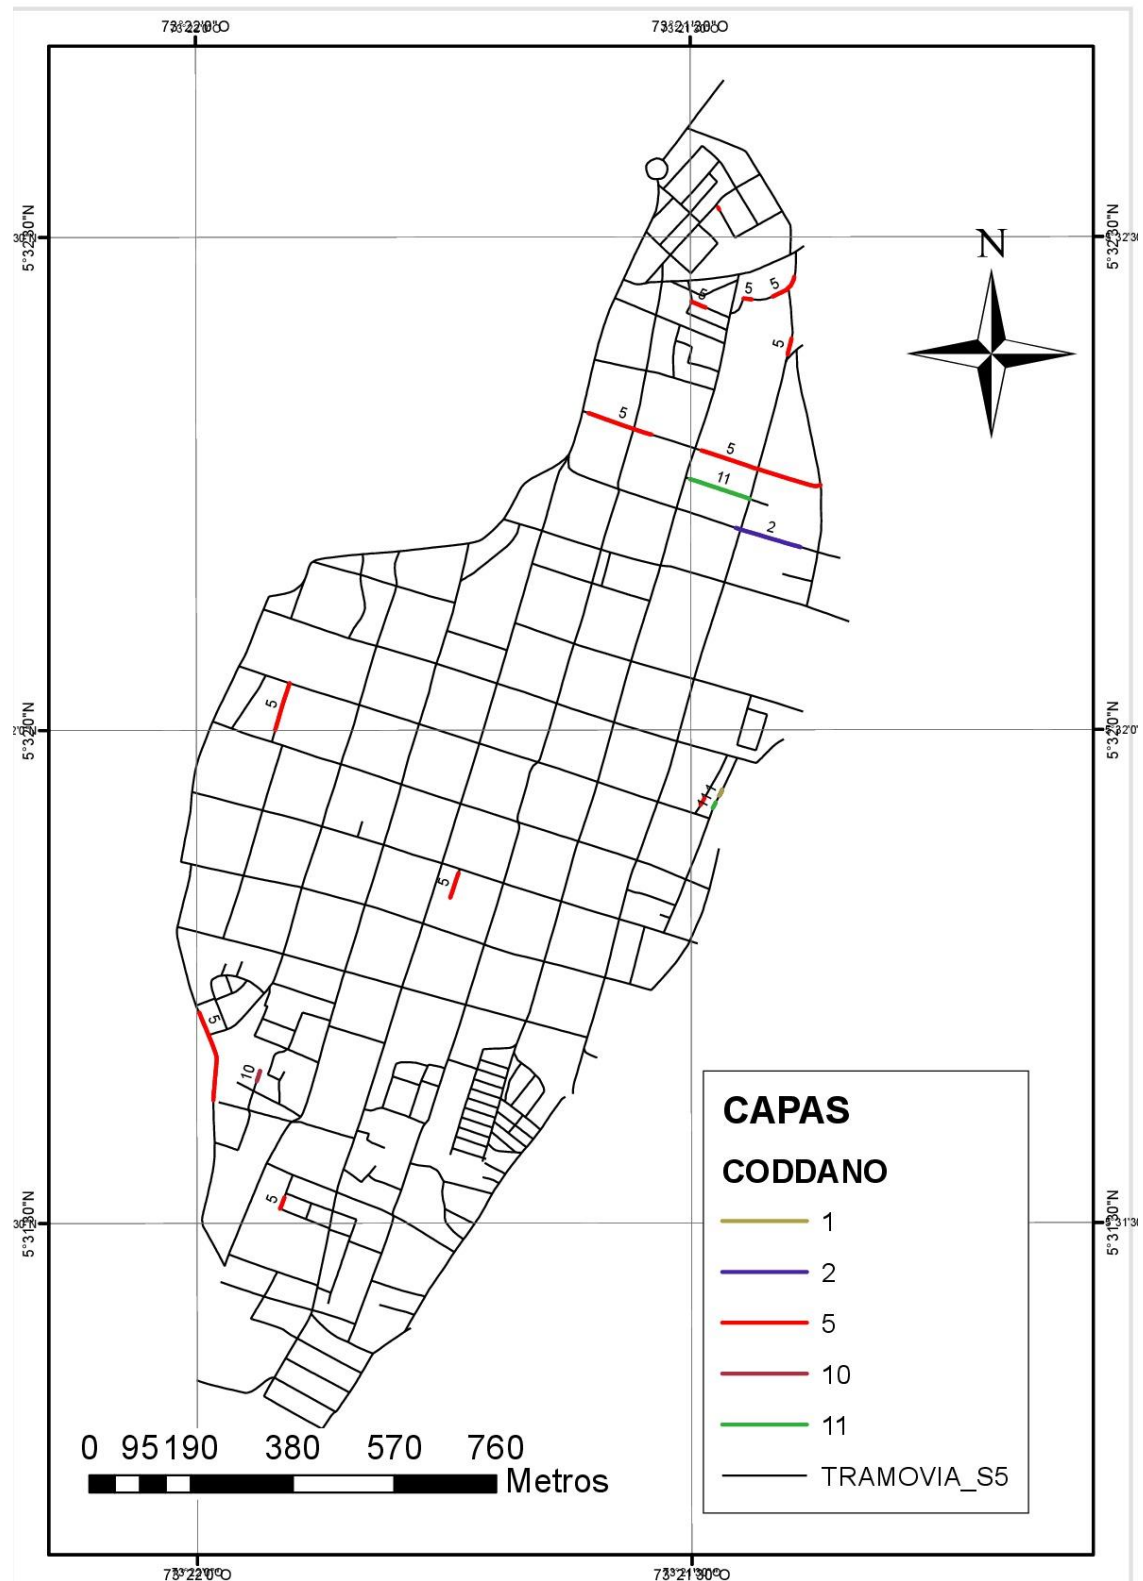
Figura 26. Daño Rígido

La presencia de los otros tipos de daños se debe a causas propias de los volúmenes de tránsito y la edad útil del pavimento.

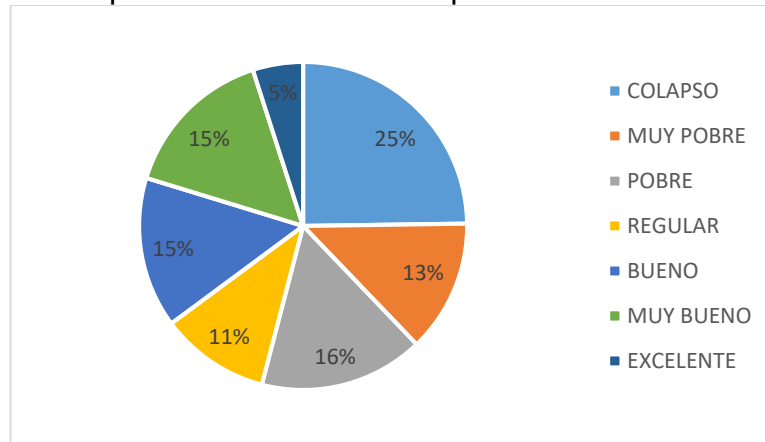
Figura 34. Estado superficial de las vías con pavimento flexible.

De la malla vial de la zona de estudio de Tunja, se obtuvieron 222 U.M para pavimento flexible y 29 U.M de pavimento rígido con presencia de daños, de los cuales el estado superficial del pavimento se encuentra con la siguiente composición porcentual:

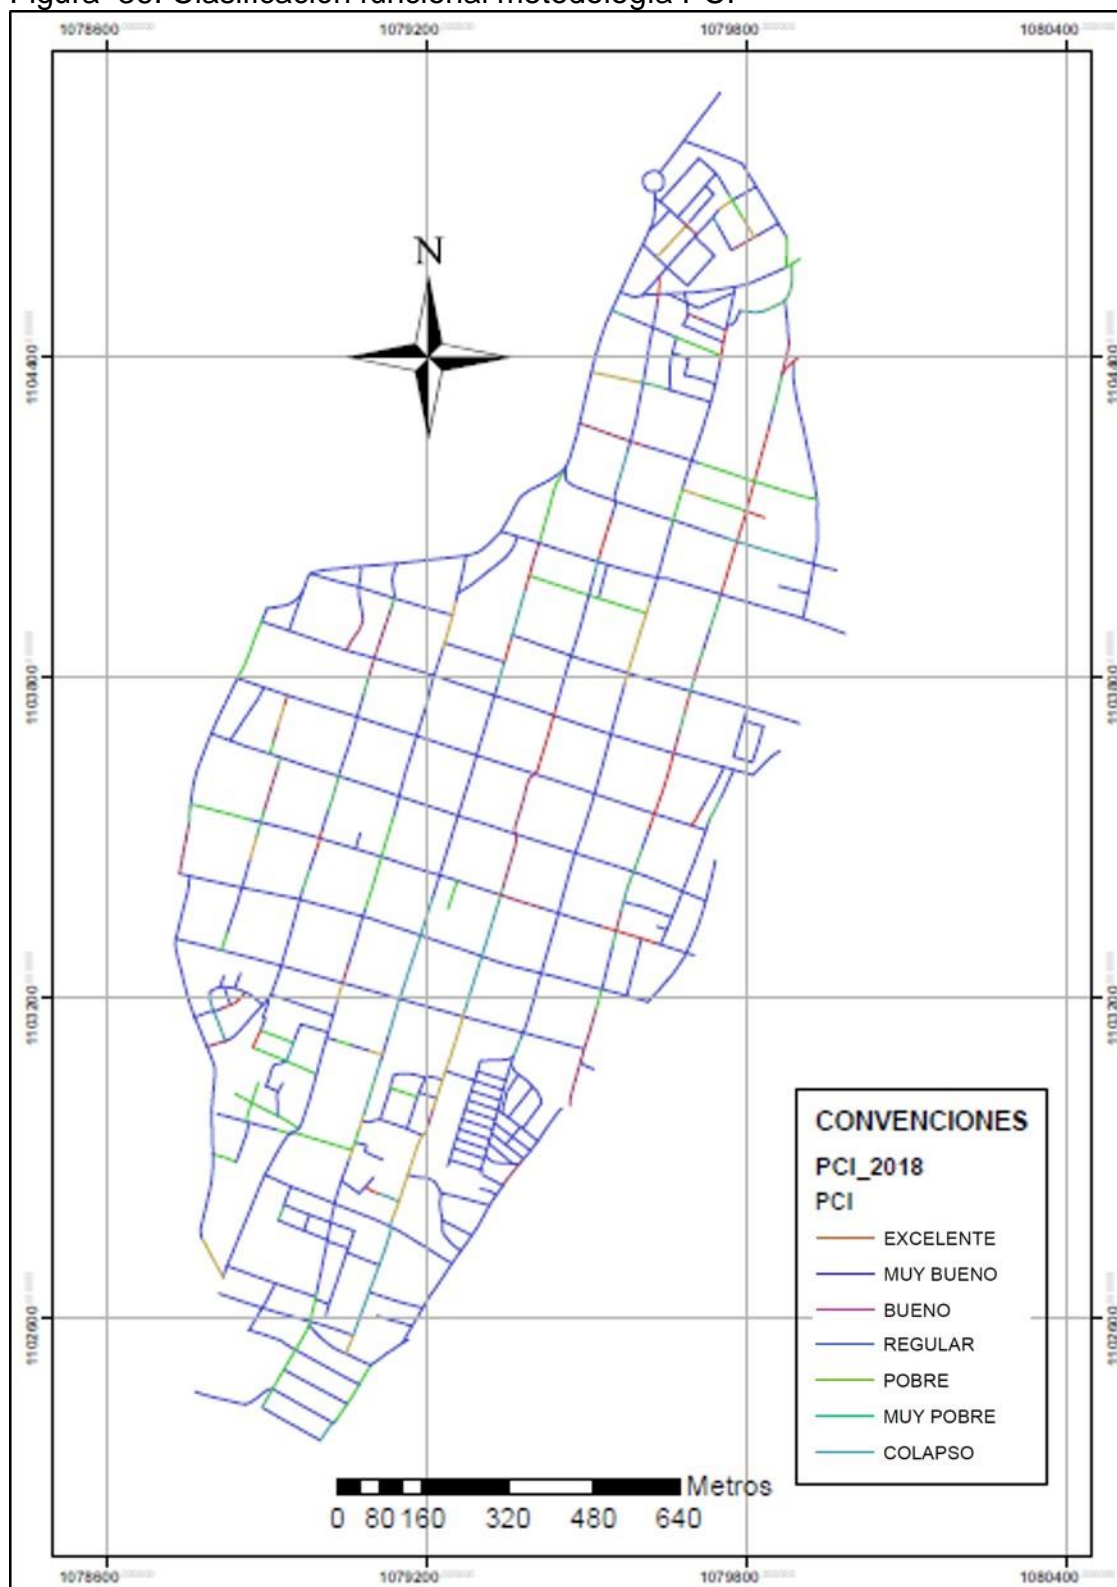
Figura 36. Clasificación funcional metodología PCI

Los corredores viales que no presentan daños se califican con un estado de excelente, a continuación se observa el mapa general de la zona de estudio donde se observa el estado funcional del 100% del tramovia.

En base al mapa anterior se observa que en el 74% de la malla vial se presenta en un estado excelente, a continuación se presenta el estado general de la malla vial.

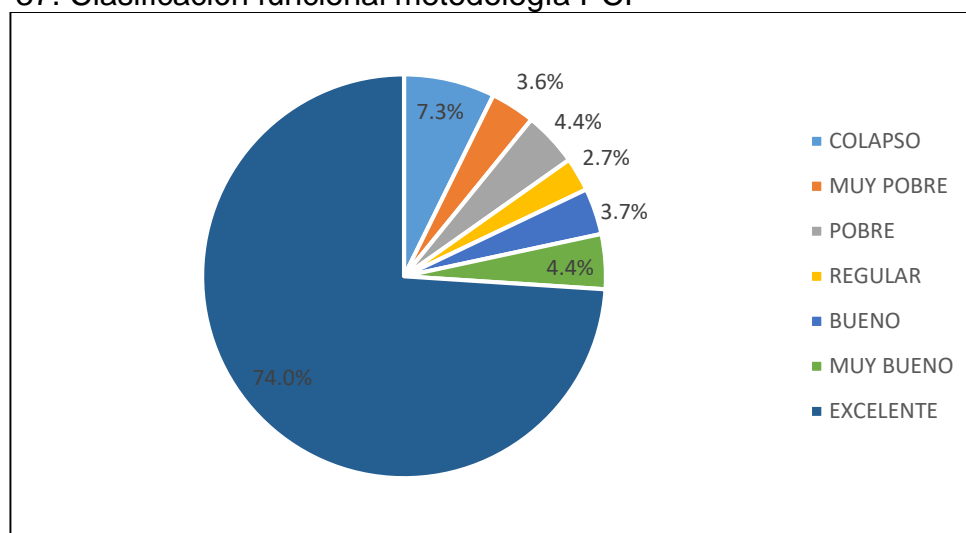
Figura 37. Clasificación funcional metodología PCI

El aspecto considerable a mencionar, es la dependencia directa de los daños presentes con el flujo vehicular, un ejemplo claro de esta relación es la situación presentada en la Carrera 9, es establece como una vía de alto flujo vehicular y es uno de los corredores viales con mayor presencia de daños.

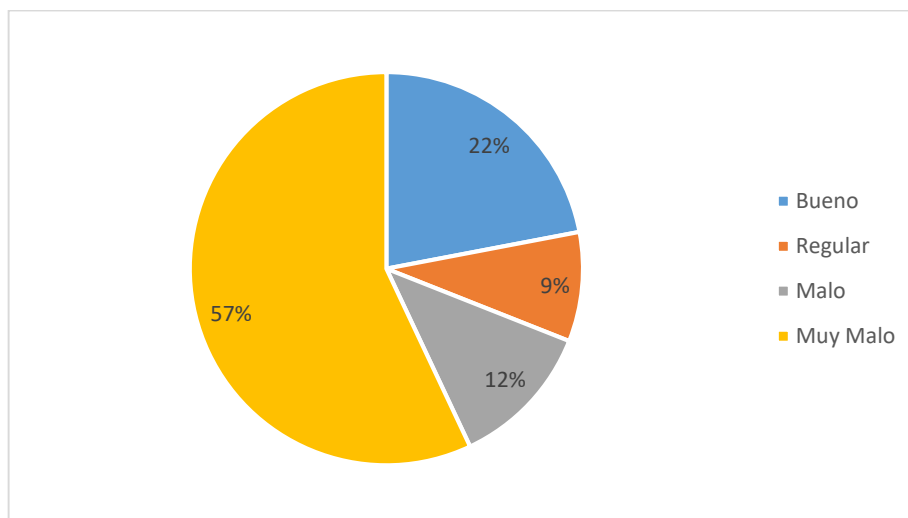
Figura 42. Estado superficial de vías secundarias

De la red secundaria de Tunja, se estudiaron 119 tramos de los cuales el 21.8% se calificó como bueno, el 9.2% como regular, el 11.8% como malo y el 57.2% como muy malo.
